Asbestinventarisattest

Ciamberlanidreef 50, 9120 Beveren

Attestnummer : **20230217-000235.000**
Uitgegeven op : **17.02.2023**
Geldig tot : **17.02.2033**

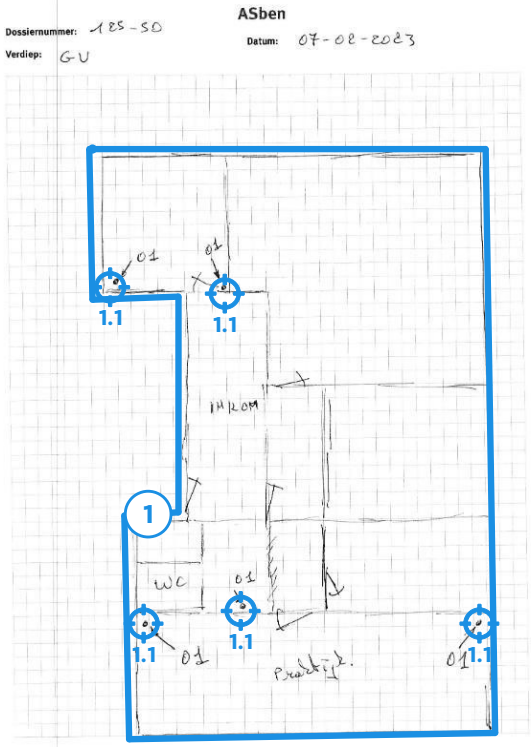
Plan 1.1: Gelijkvloers 125-50

Beschrijving	Type	Actie
1. Bepleistering -muren/plafonds	Geen asbest	-
1.1 Code: Asben 20213C-01	Mengmonster	-
